FECHA, 28 DE AGOSTO DEL 2014.-

DE : AUDITORES

En cumplimiento del plan anual de fiscalización año 2014, aprobado por la Unidad de Control de la Ilustre Municipalidad de Talca, los infrascritos se permiten informar a Ud., el resultado de la revisión efectuada a la concesión del Servicio de Áreas Verdes de la Comuna de Talca

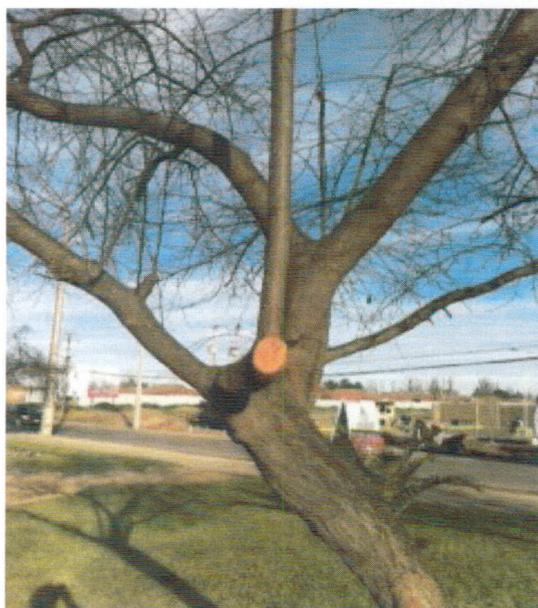
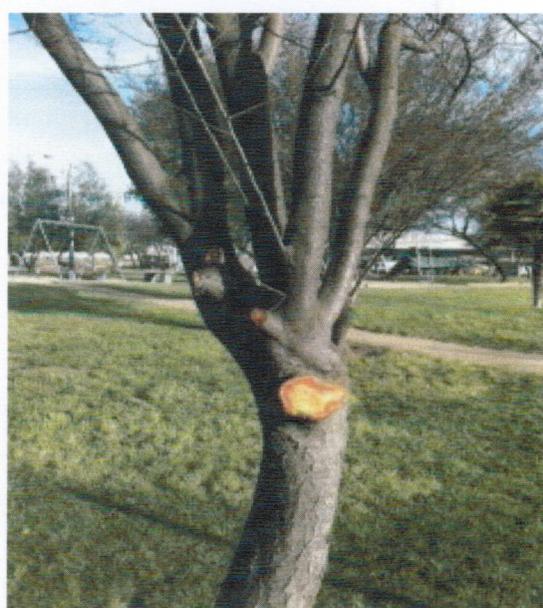
De acuerdo a lo verificado en terreno en Plaza ubicada en 31 Oriente – 2 Norte (Villa Don Matías), se pudo constatar que en la mayoría de los árboles se cumple con lo establecido en el programa de trabajo, podando las ramas que se encontraban entorpeciendo la circulación de las personas, las que impidan la visibilidad de luminarias faroles, enfermas y quebradas, respetando lo establecido en las bases técnicas en lo que dice relación a la poda de árboles hasta los 3 o 4 años de edad previa autorización de la ITS, cuidando que las ramas queden a 2,0 metros de altura sobre el nivel del suelo.

Se adjuntan imágenes de poda aérea empresa CC&H, Plaza ubicada en 31 Oriente – 2 Norte Villa Don Matías.

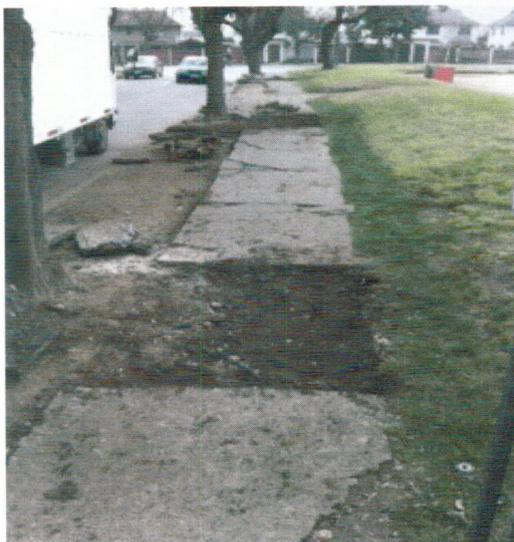
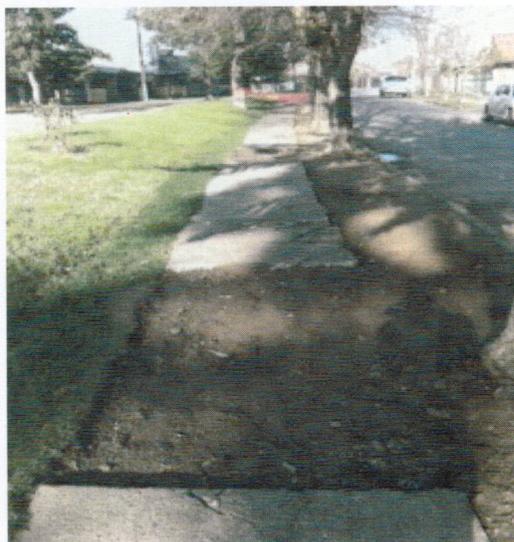
Sin embargo se realizó una visita a terreno con un desfase de una semana en plaza de la Villa Gabriela Mistral a modo de verificar y corroborar como se habían realizados los trabajos, encontrando en el lugar que solo había realizado el retiro de escombros y colocación de malla naranja de seguridad, los pastelones que debiesen haber estado colocados no existían.

Se adjuntan imágenes plaza Villa Gabriela Mistral, correspondiente a la empresa Sep-Tec. Imagen (izquierda), se fotografió el día 30 de Junio y la imagen (derecha) corresponde al día 07 de Julio 2014, lo único cambio es el retiro de escombros y colocación de malla naranja de seguridad.

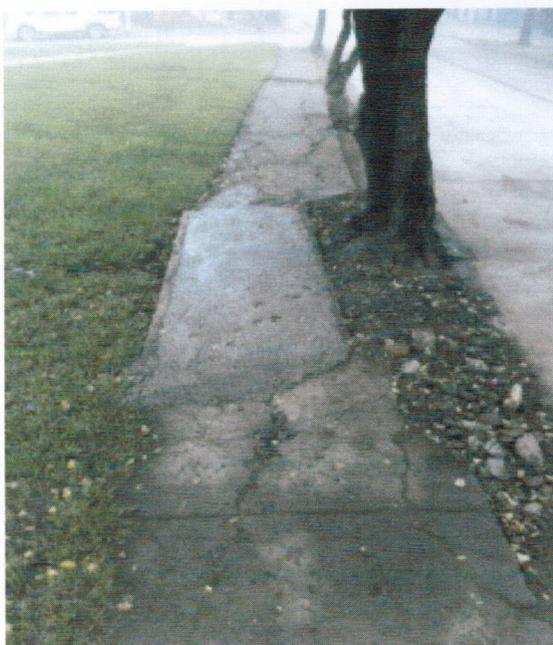
La poda radicular de la empresa CC&H E.I.R.L en plaza N° 111. Se puede concluir de acuerdo a lo indicado por el Profesional de la Dirección de Obras Municipales Don Patricio Hernandez, que la estructura de cemento aplicada no es continua, ni mantiene la línea de la vereda existente, además, la empresa no cerca el área trabajada permitiendo que a la obra entren animales. Se adjunta imagen.

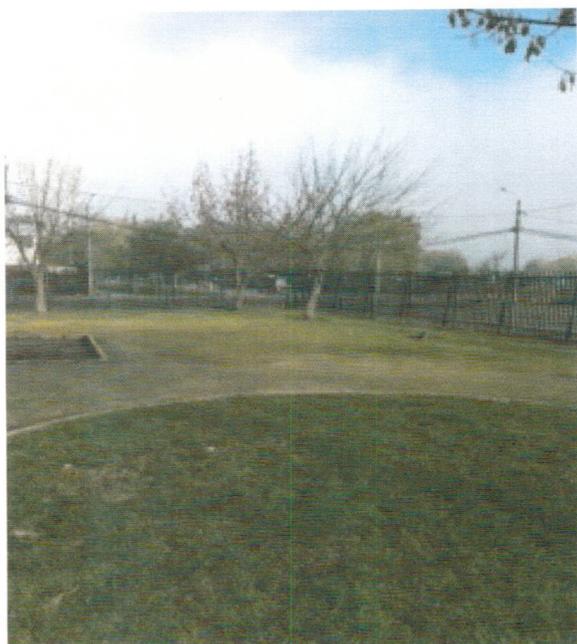
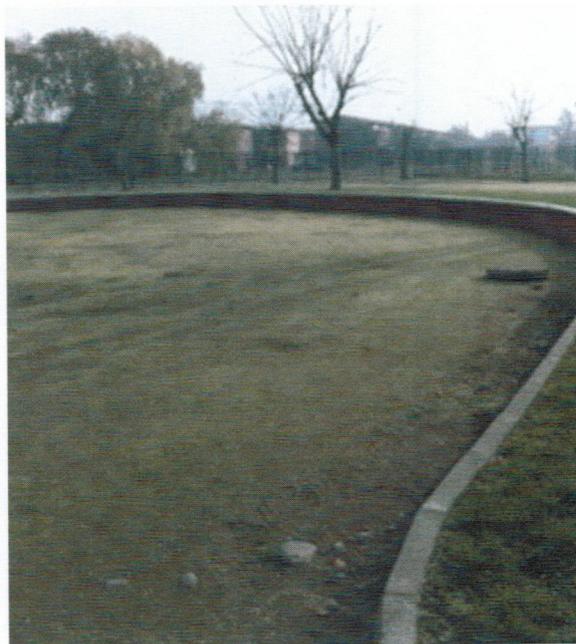
No obstante lo anterior se encontró a un trabajador en terreno aplicado un control de maleza químico, el cual no correspondía en esta fecha (indicado en programa), además el trabajador no poseía los implementos necesarios de seguridad de trabajo para la aplicación de este. Falencia observada con la Prevencionista Sra. Patricia Gonzalez Valenzuela (se adjunta Certificado).

Se adjuntan imágenes de Plaza donde se encuentra el Gimnasio de Las Américas.

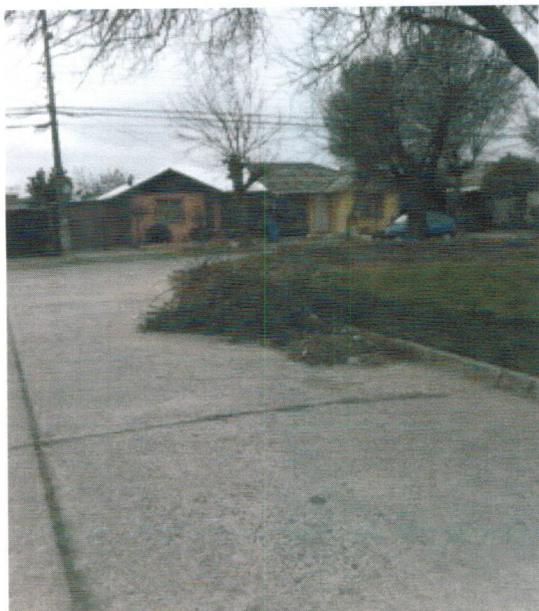
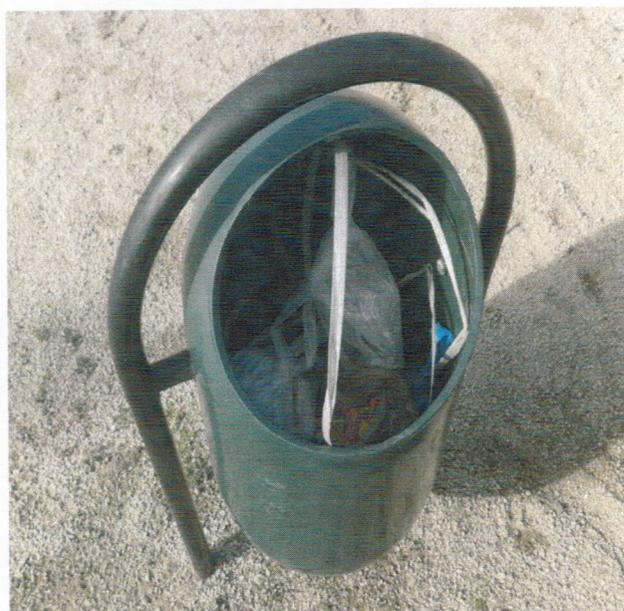
Además se pudo verificar que la empresa CC&H E.I.R.L no realiza el retiro de basura en las áreas verdes, las cuales acumulan la basura en la calle por varios días y la basura al interior de los basureros instalados en las plazas, observando que a estos no se les realiza la limpieza en forma diaria. Se adjuntan imágenes.

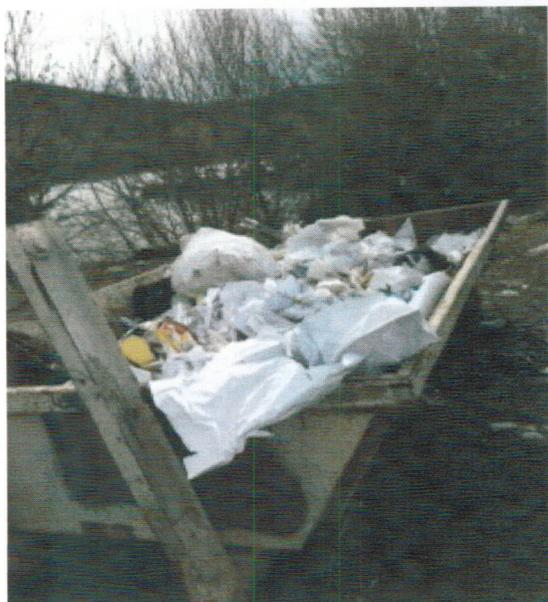
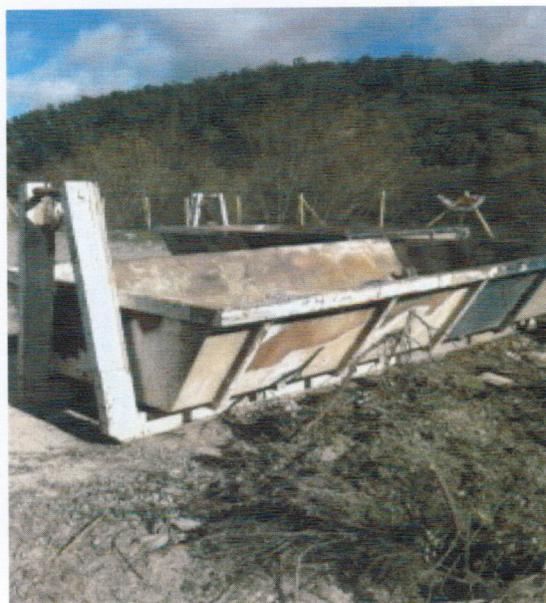
En el Balneario Río Claro existen 2 cajas Open Top (bases técnicas 1. Aseo de las Áreas Verdes – párrafo 5) para el depósito de la basura y no residuos vegetales, en las visitas, se pudo constatar que se está botando ramas y césped (al costado de cajas Open Top), residuos que no corresponde ser depositados en este lugar, se realizó inspección de varios días de modo de establecer que empresas botan basura en este lugar, no pudiendo establecer contacto con ninguna de las 3 empresas licitadas. Se adjuntan imágenes correspondientes a las cajas Open Top ubicadas en el Balneario Río Claro.

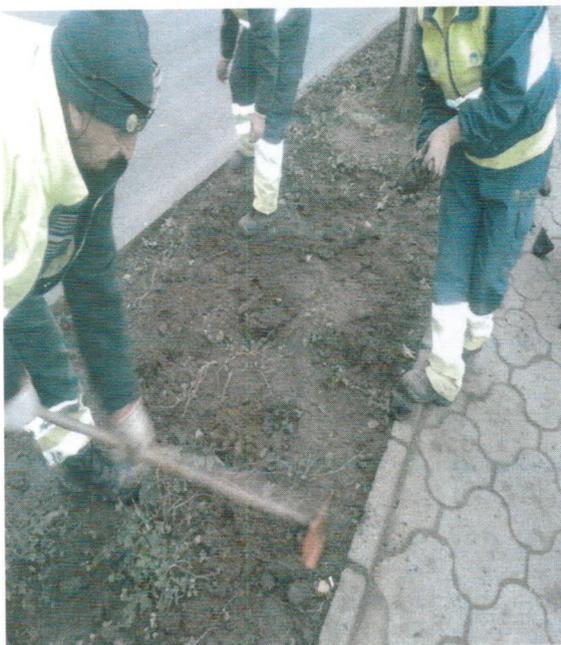
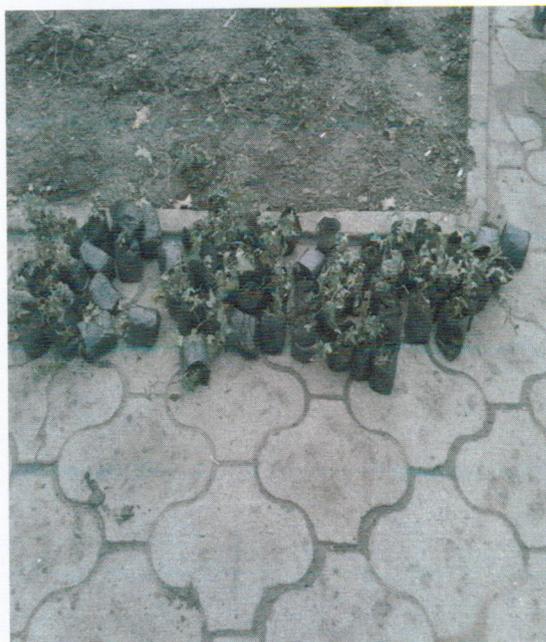
Se observó la renovación de cubresuelos en el Sector Centro, empresa Akro Diseños S.A. Se adjuntan imágenes de implementación de Flores y Cubre Suelos, Av. Isidoro Del Solar (Diagonal).

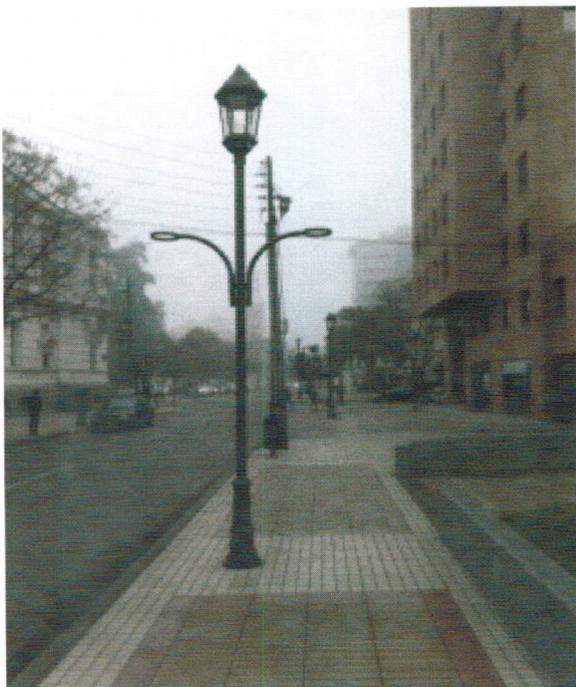
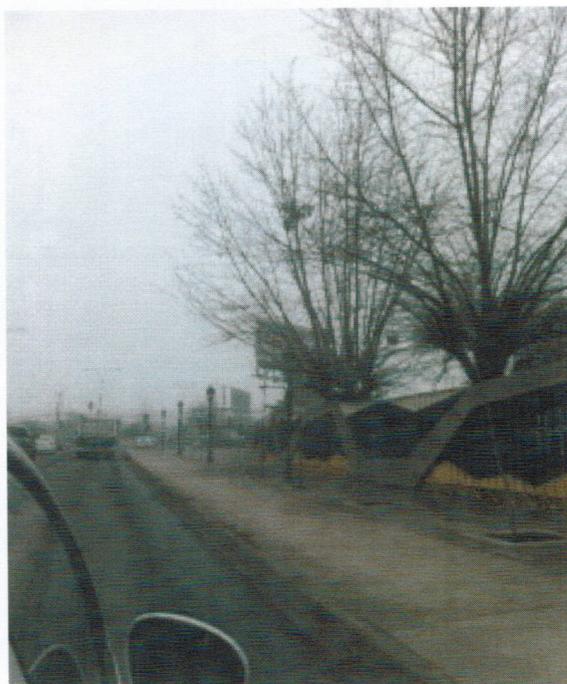
Llama la atención que la empresa Akro Diseños S.A., en imagen izquierda, ubicada en 1 Norte entre 1 y 2 Oriente y en imagen derecha, ubicada frente al bandejon Andres Vaccaro, poseen las estructuras metalicas para maceteros colgantes pero sin maceteros.

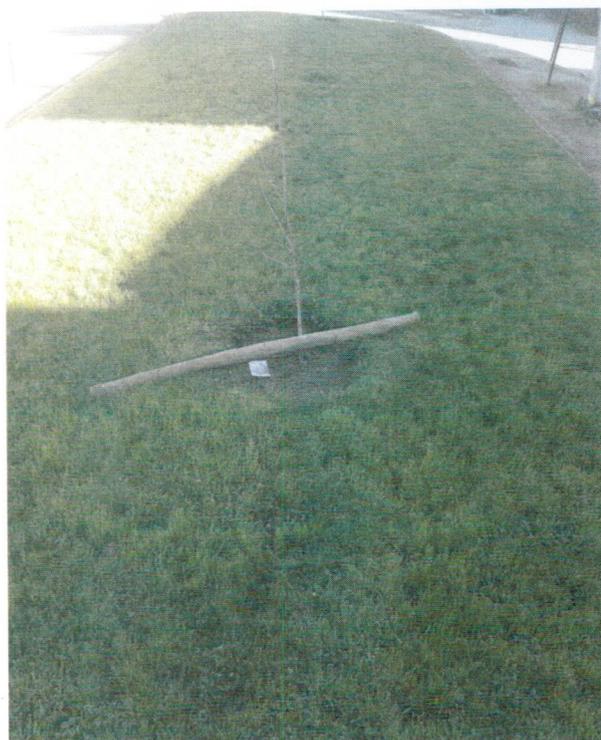
En el Sector Norte, correspondiente a la empresa Sep-Tec, no fue verificada la reposición de árboles, sin embargo se adjunta imagen de árbol en Plaza Villa Don Enrique, el cual no corresponde a lo indicado en las bases técnicas.

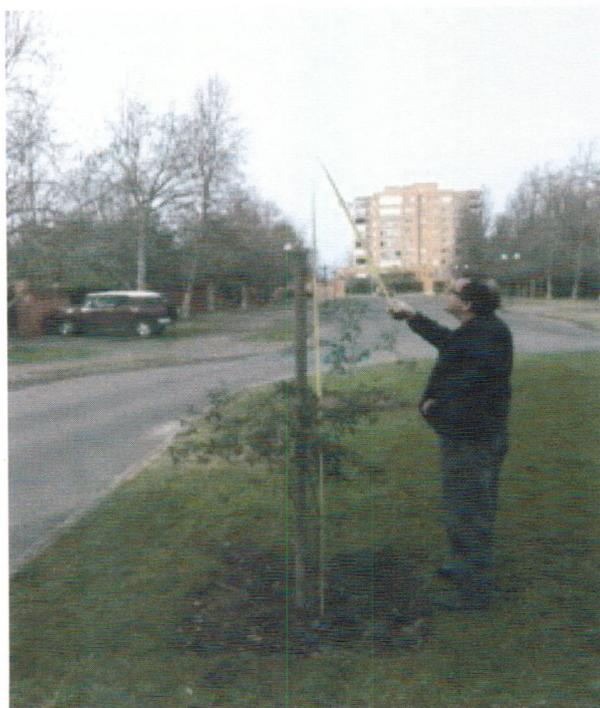
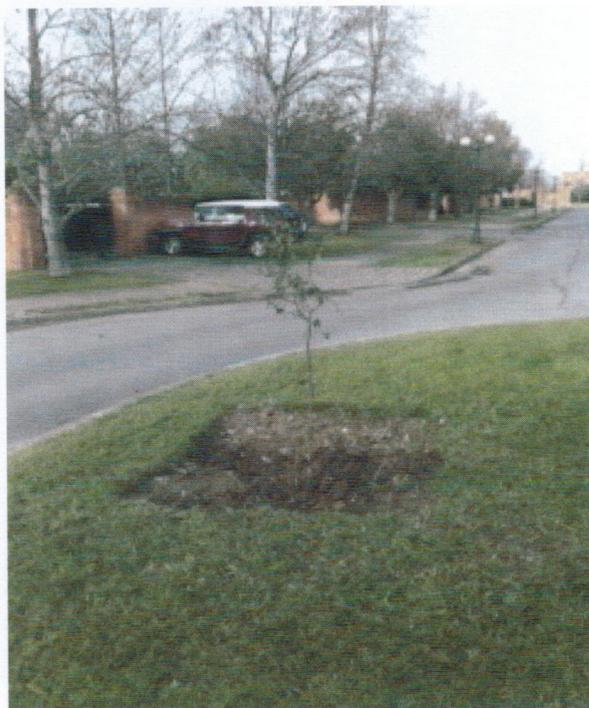
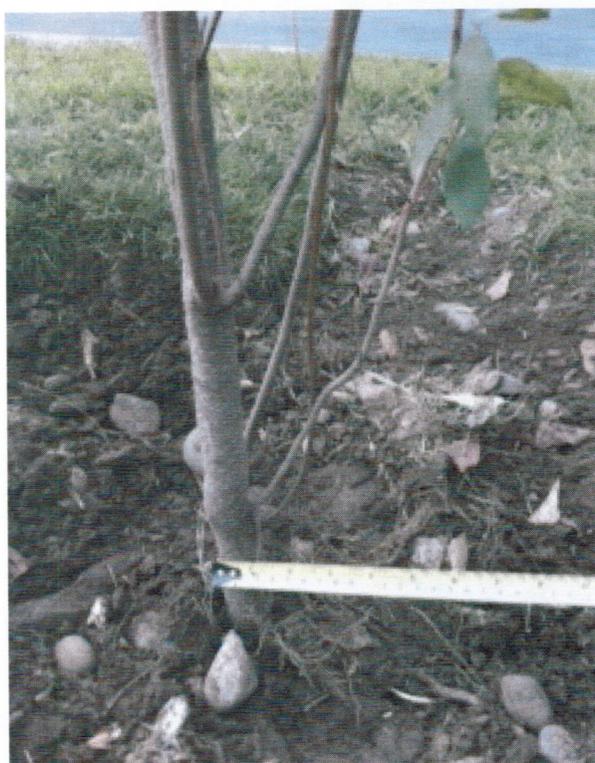
En el loteo Las Parcelas Calle 37, Calle 37 Oriente entre 2 ½ y 4 Norte, se fiscalizó la reposición de árboles realizada por la empresa licitada CC&H E.I.R.L; observándose lo siguiente; ninguno de los arboles repuestos posee las características mínimas requeridas en las bases técnicas mencionadas en el primer párrafo (Reposición de Arboles) en lo que se refiere a la altura y diámetro, solo 3 de las 8 especies repuestas se encontraban con su tutor y amarra correspondiente, 3 de ellos no tenían siquiera sus tutores. Se adjuntan imágenes.

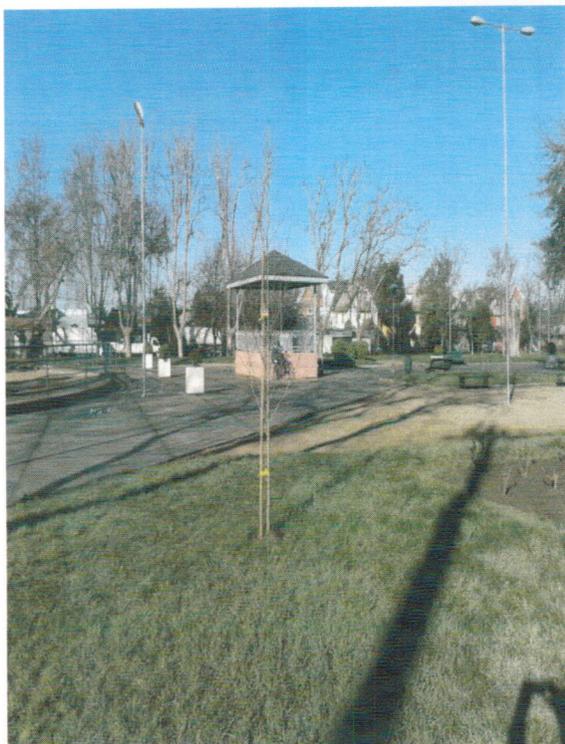
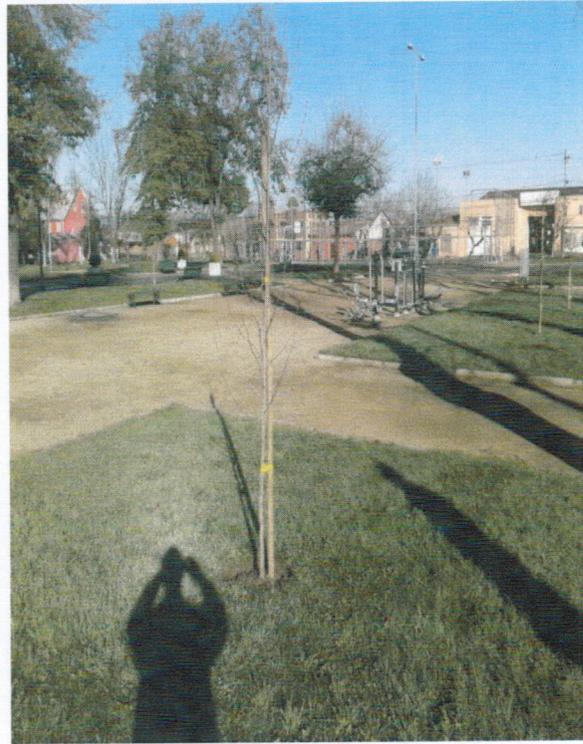
La empresa Akro Diseños S.A. de acuerdo a programa y a revisión efectuada en Plaza Abate Molina, realizó reposición de árboles, los cuales fueron instalados en la línea central de las Áreas Verdes con las características y formas señaladas en las bases técnicas. Se juntan imágenes.

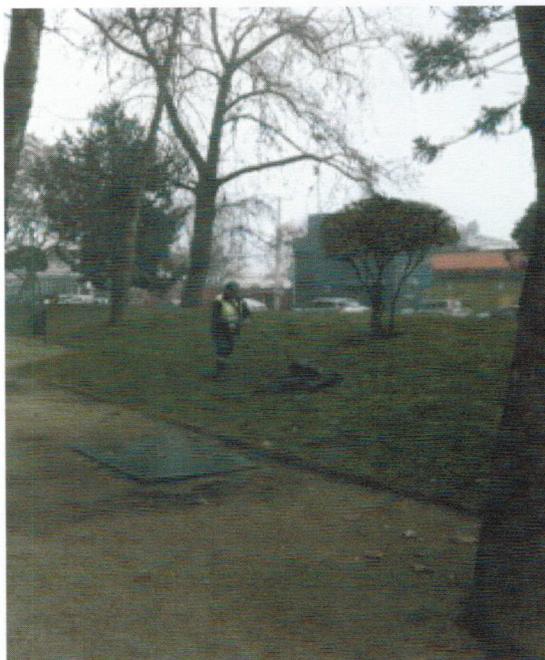
De acuerdo a la revisión realizada, se tomó como muestra para el corte de césped, Sector Centro perteneciente a la empresa concesionada Akro Diseños S.A., lugar Alameda Bernardo O'Higgins (10 Oriente). Se adjunta imagen.

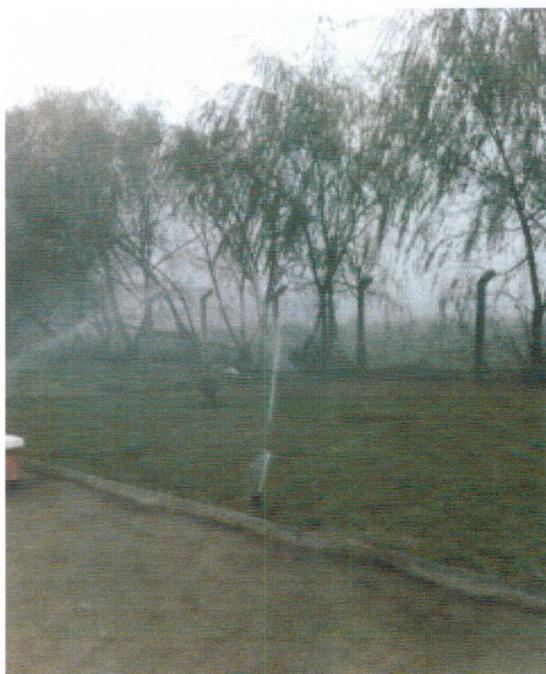
La empresa Sep-Tec indica en su programa que el riego lo realiza en los meses de Mayo, Junio y Julio, no especificando si es efectuado con punteras, conexión pública o camión aljibe. Se adjunta imagen riego automatizado de Área Verde Parque I, Av. Circunvalación Plaza N°148 18 Oriente.

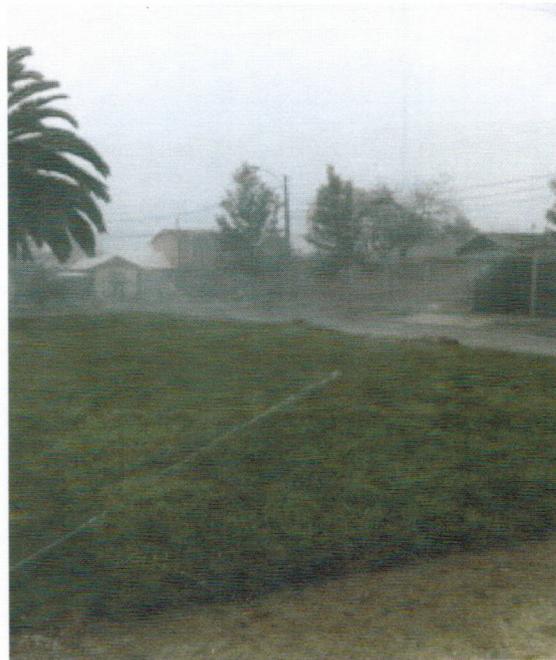
La concesión Oriente adjudicada a la empresa CC&H E.I.R.L, indica que el riego es realizado todo el año con punteras, conexión pública y camión aljibe. Se adjunta imagen riego automatizado Plaza Villa Tabunco, 23 ½ Oriente - 4 Norte.

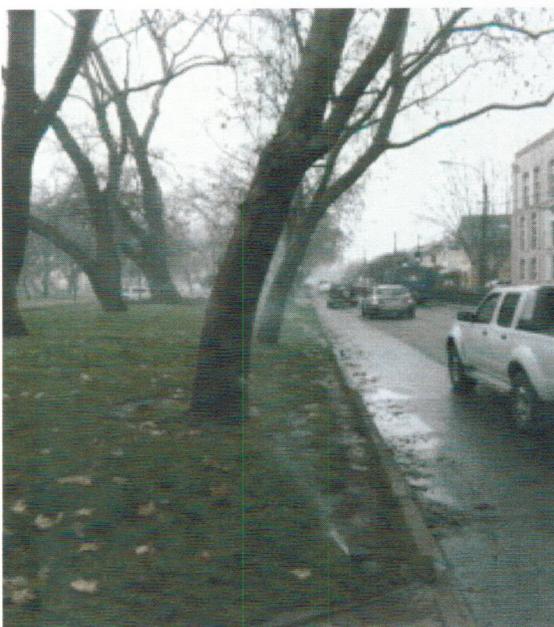
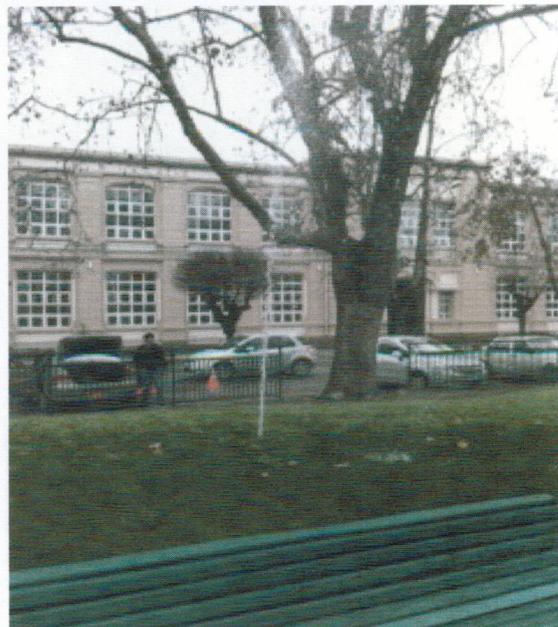
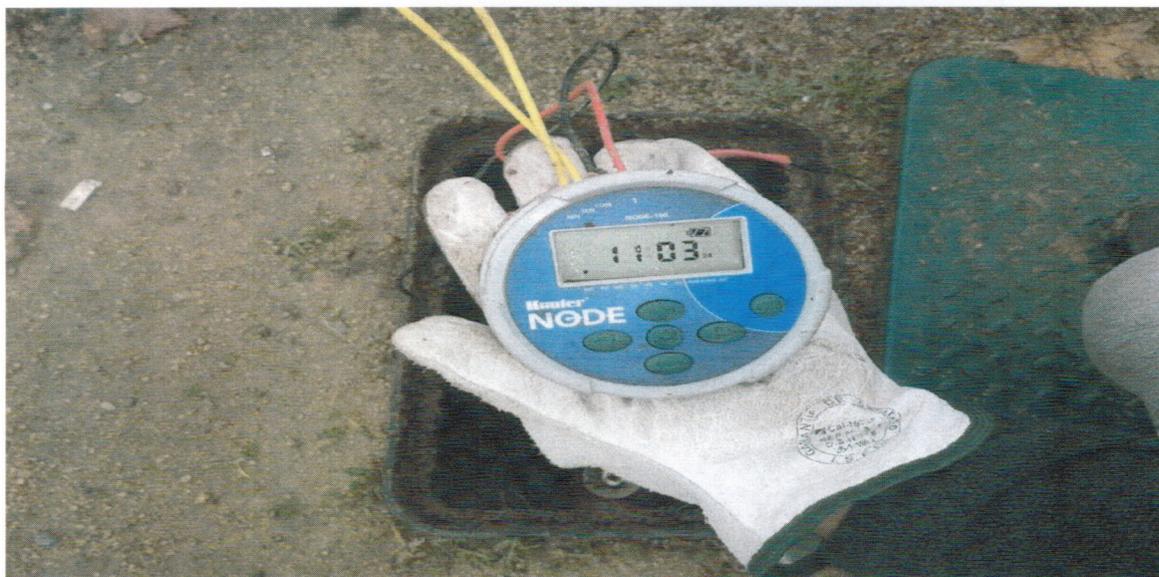
Para poder acceder y mostrar en terreno el riego tecnificado, se tuvo que pedir permiso a su Casa Matriz ubicada en Santiago, de esta manera se verifico el funcionamiento asignado para operar un día y hora determinada (04/08/2014 – 9:30 hrs) constatando que la empresa cumple con lo establecido en las bases técnicas. Se adjuntan imágenes.

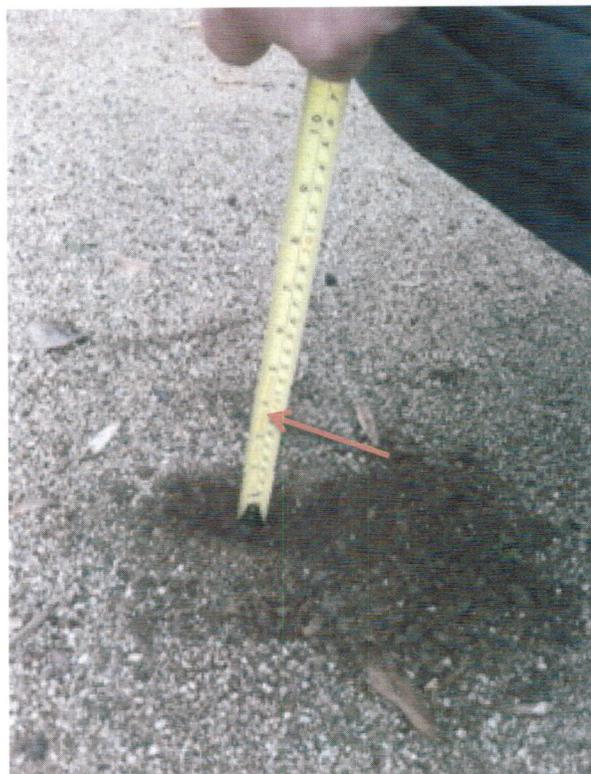
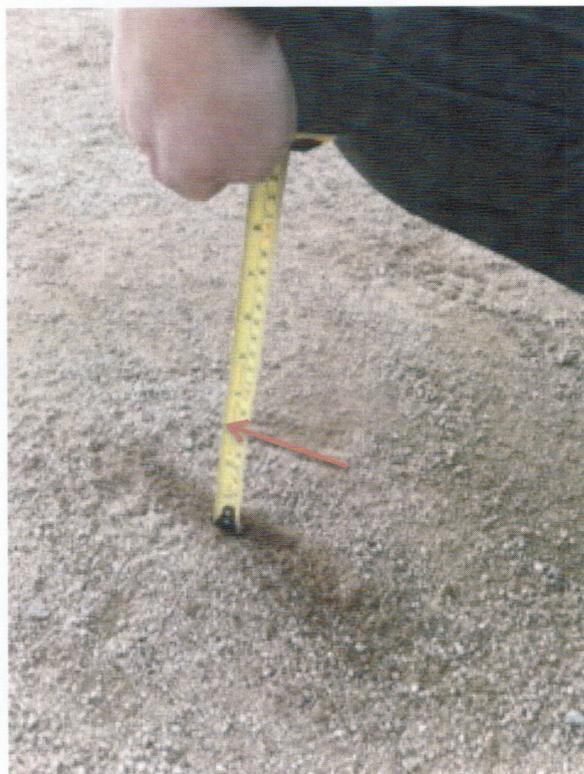
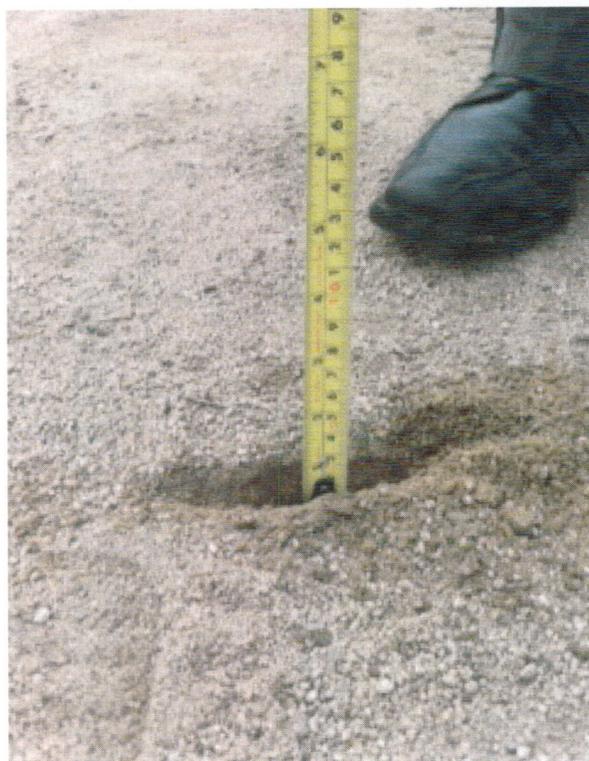
Las empresas concesionadas Sep-Tec y CC&H indican que realizan una mantención de carpeta de Maicillo de un espesor de 3cm, aseo de caminos (barridos) reparación de áreas duras todo el año. Lo cual se pudo constatar que con respecto a la carpeta de maicillo no cumple con lo establecido en las bases técnicas punto 10 "Mantención de Acceso, Caminos Interiores y Circulaciones" en ambos sectores, Norte y Oriente. Imagen (izquierda) CC&H E.I.R.L e imagen (derecha) Sep-Tec.

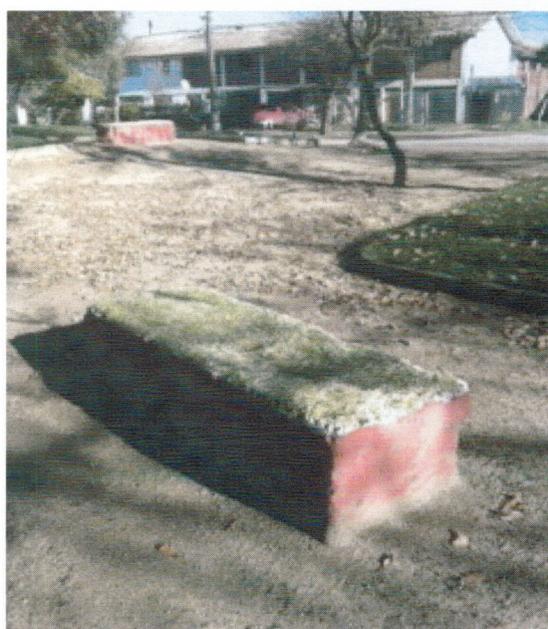
La empresa CC&H E.I.R.L, no realiza la mantención de los bancos y escaños en su sector. Se adjuntan imagen de Plaza en Nueva Holanda.

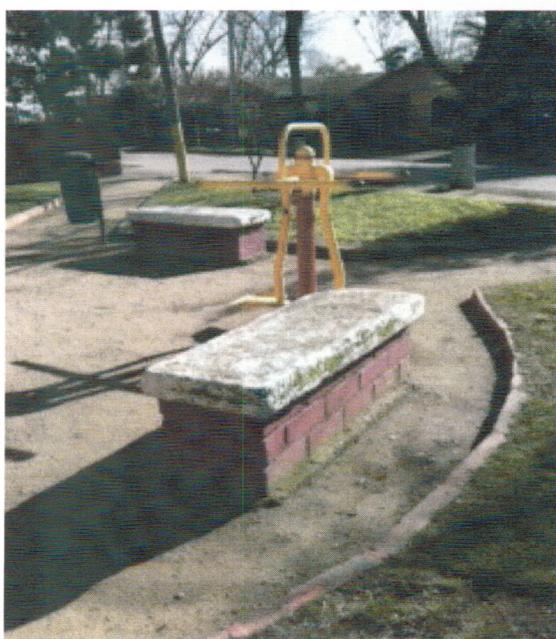
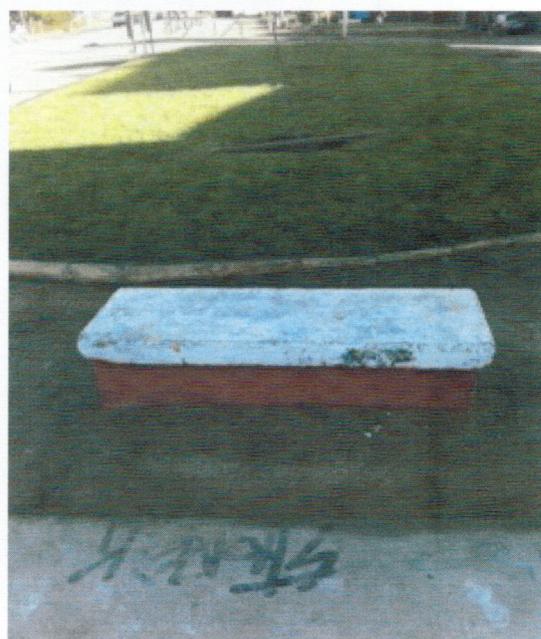
La empresa Sep-Tec, no realiza la mantención de los bancos y escaños en su sector. Se adjuntan imágenes de Plaza en Población Aurora de Chile (izquierda) e imagen de Plaza frente a Diario el Centro (derecha).

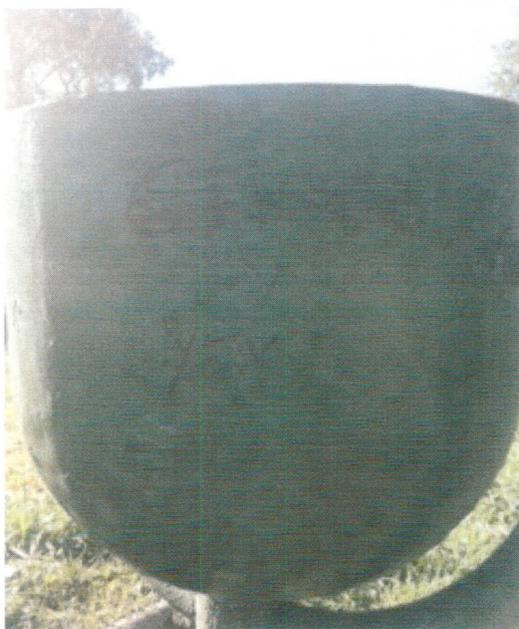
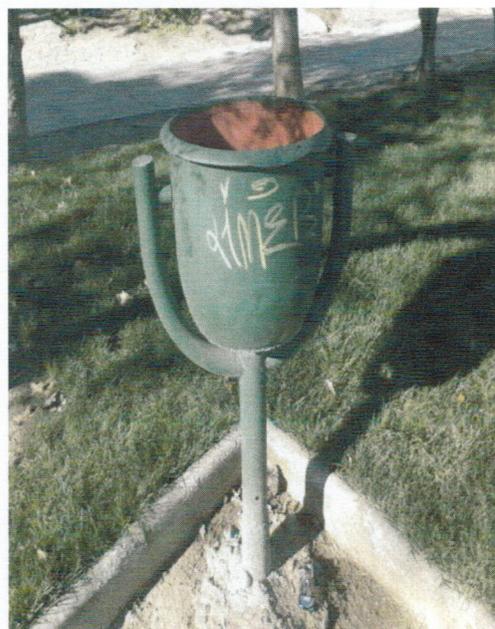
La concesión del sector Oriente, perteneciente a la empresa CC&H E.I.R.L, no considera en sus basureros el logotipo Municipal y no los mantiene debidamente pintados. Se adjuntan imágenes.

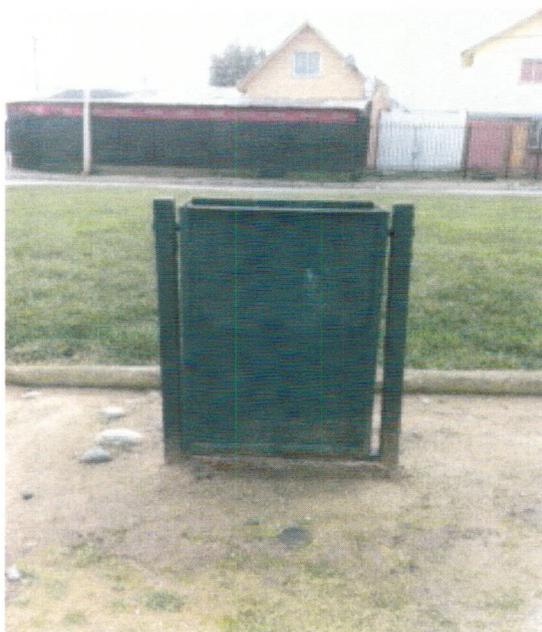
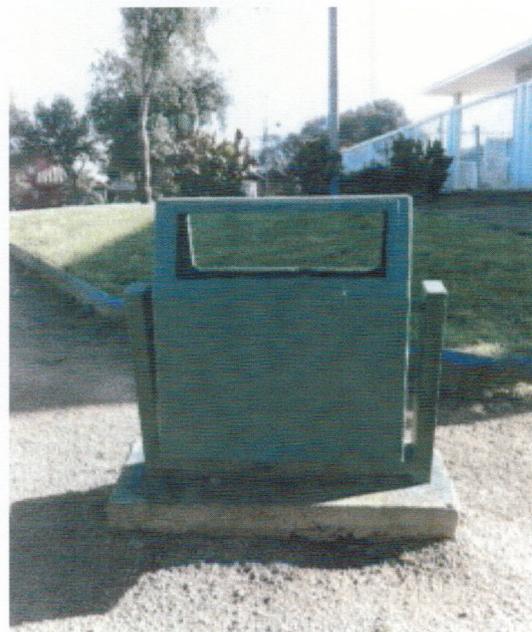
La empresa Sep-Tec, correspondiente al Sector Norte no considera el logotipo de la Municipalidad en sus basureros. Se adjunta imagen.

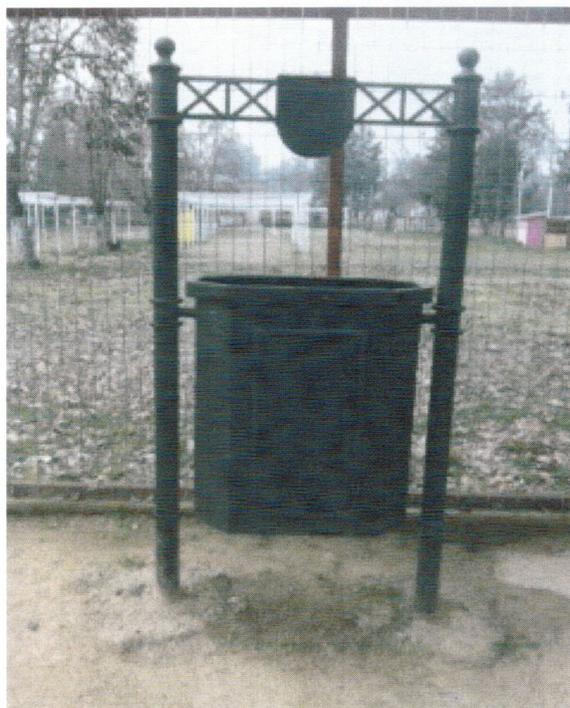
La empresa Akro Diseños S.A, correspondiente al Sector Centro no considera el logotipo de la Municipalidad en sus basureros. Se adjunta imagen.

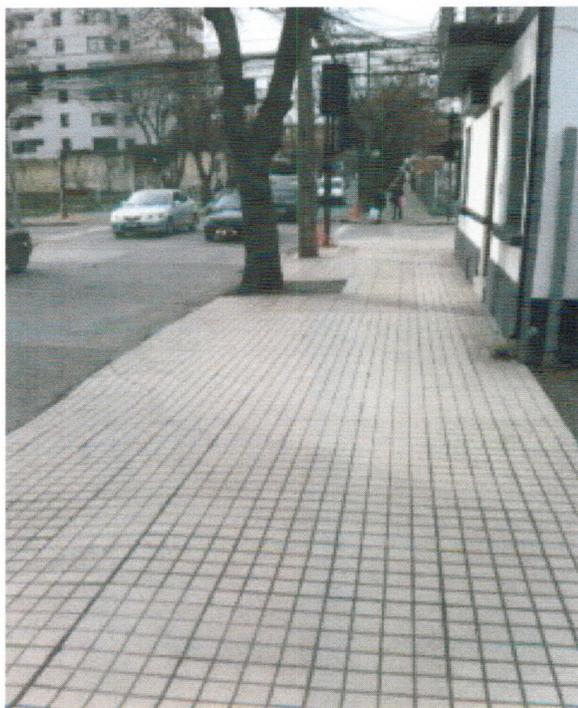
Se realizó inspección visual, de las 3 áreas concesionadas, de lo cual se pudo constatar que la empresa Akro Diseños S.A., debiese mantener 5 jardineras urbanas, ubicadas en 1 Oriente 2 Norte. Se adjunta imagen y llama la atención que dichas jardineras no se encuentren en el lugar.

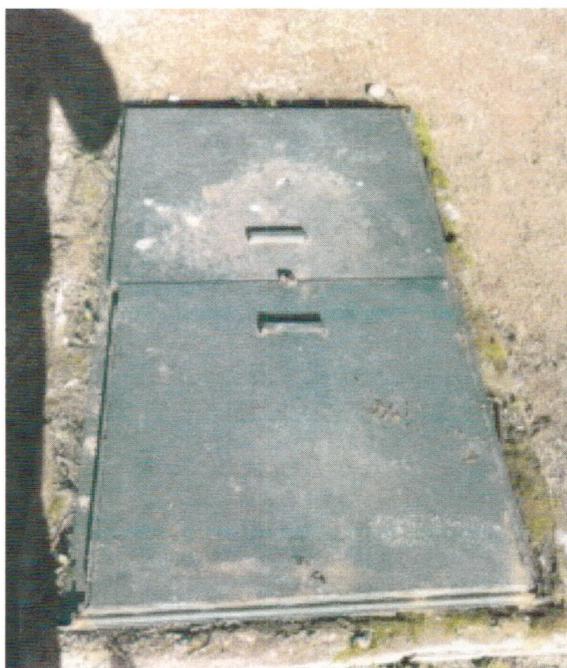
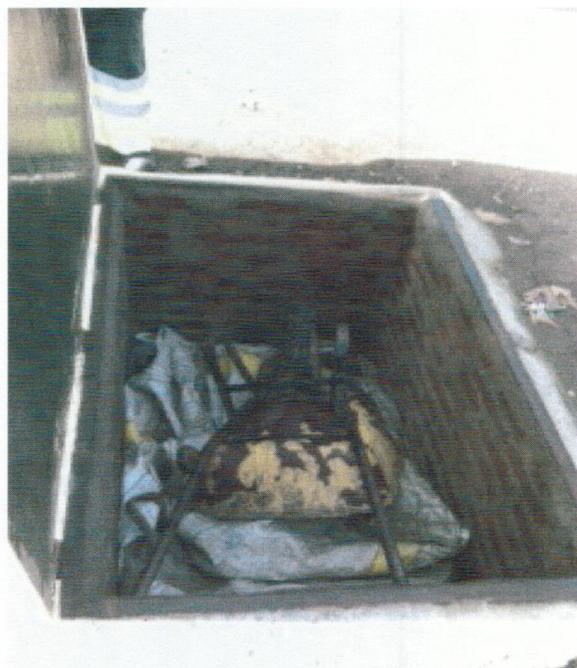
La imagen del costado izquierdo corresponde a caseta de herramienta perteneciente a CC&H E.I.R.L, la cual se encuentra sin candado y las herramientas guardadas ahí pueden desaparecer, debido a que no existen los resguardos necesarios, a su vez la imagen del costado derecho corresponde a caseta de herramienta de la empresa Akro Diseños S.A., la cual se encuentra de acuerdo a lo estipulado en la bases técnicas guardando carretilla, bolsa de basura para retiro del césped entre otros, además de contener las medidas de seguridad necesarias (candado).

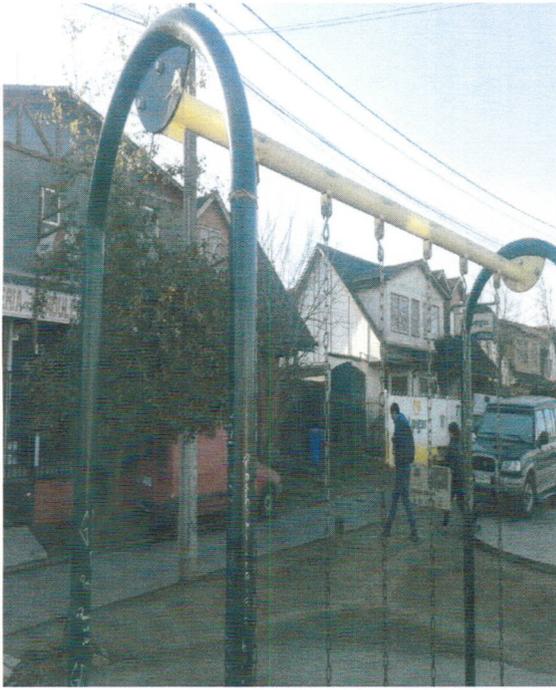
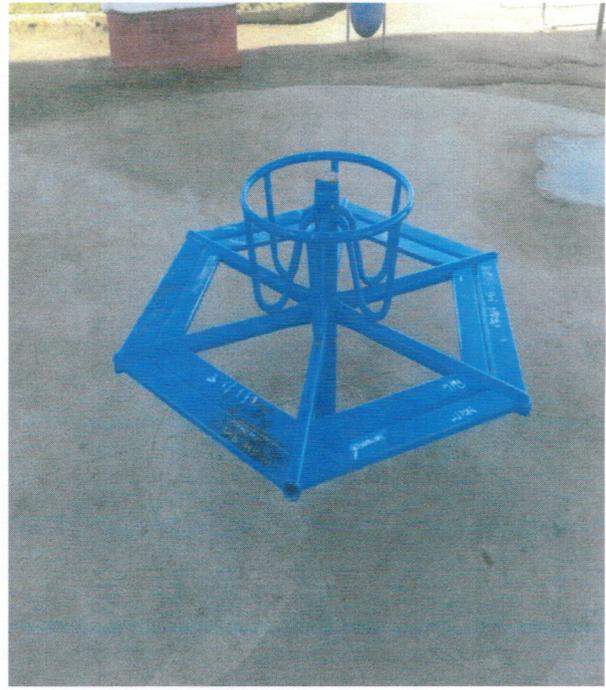
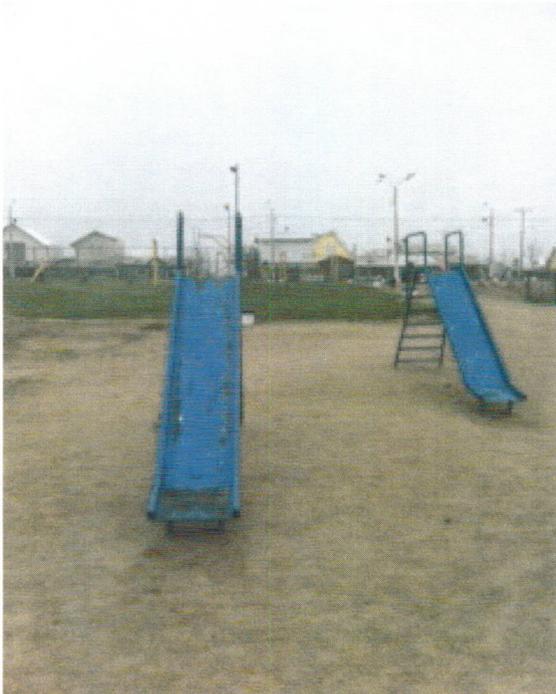
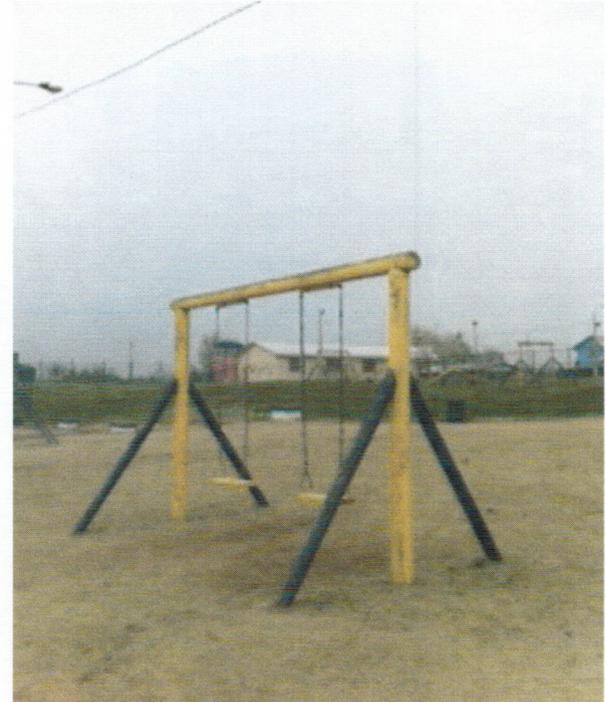
De acuerdo a revisión efectuada en terreno los juegos correspondientes a la empresa Sep-Tec, Sector Norte, no cumplen con lo establecido en las bases técnicas y que dice relación con la mantención y pintura de estos. Se adjuntan imágenes.

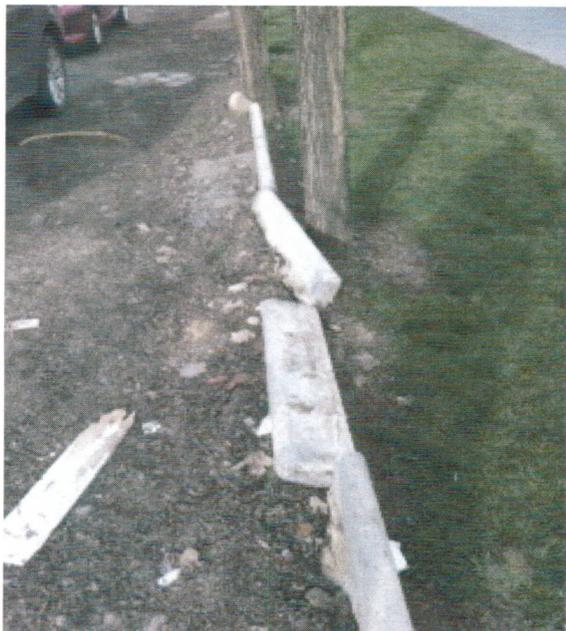
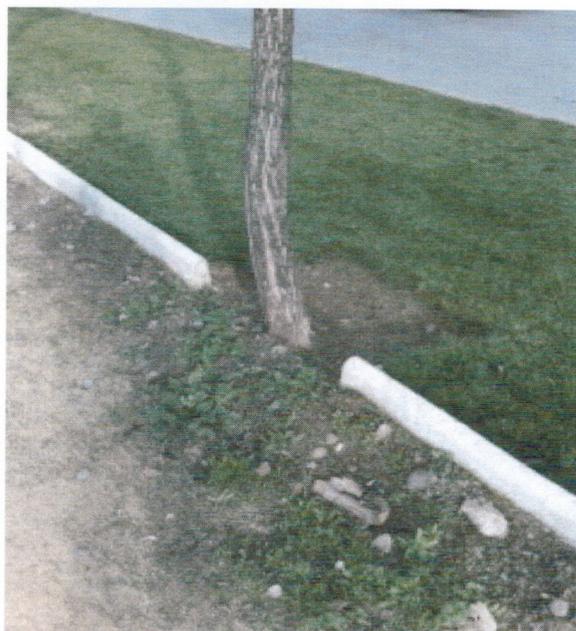
con lo establecido en las bases técnicas. Sin base de mortero, sueltas y fuera de línea. Se adjuntan imágenes.

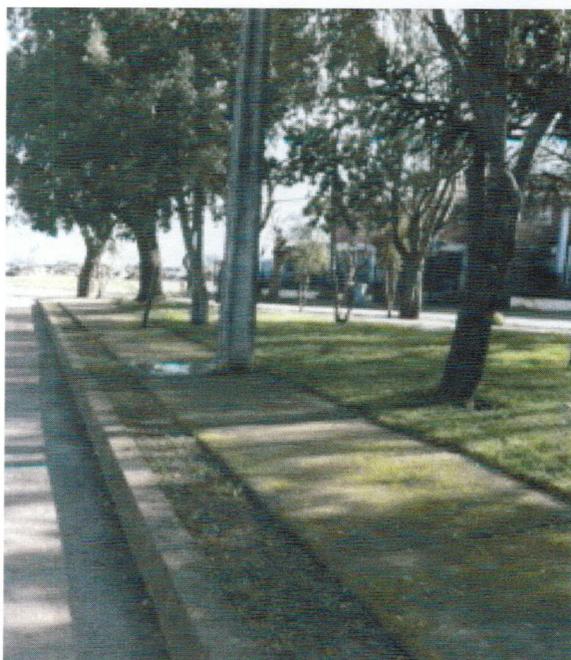
En Plaza ubicada al interior de la Población Nueva Holanda, empresa adjudicada CC&H E.I.R.L, Sector Oriente. No se cumple con lo establecido en las bases técnicas de acuerdo a que debiesen existir Solerillas respaldadas en mortero y delimitando los prados en el perímetro. Se adjunta imagen.

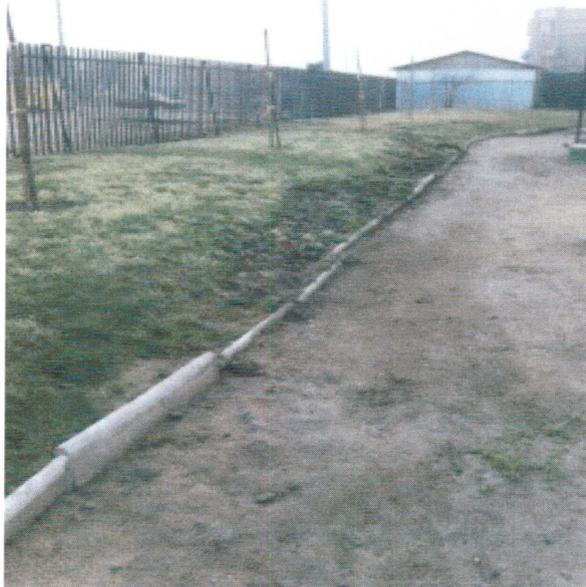
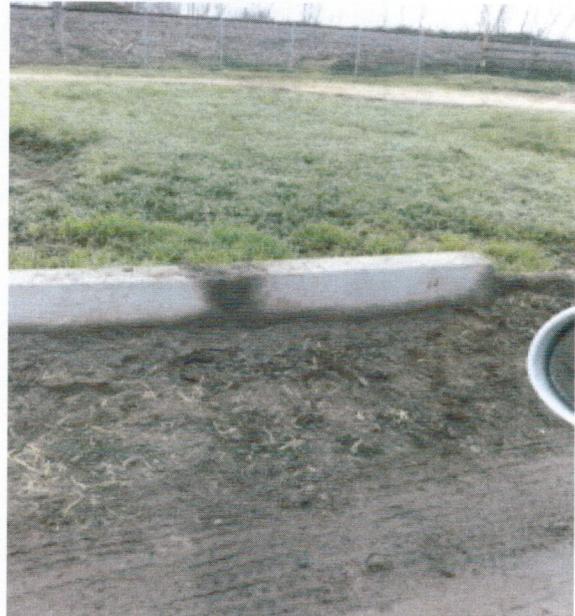
Las Solerillas ubicadas en Plaza Gimnasio Las Americas (Cancha nueva), correspondientes al Sector Norte, empresa licitada Sep-Tec. Se encuentran a desnivel, sin su base de mortero, sueltas, No cumpliendo con lo establecido en las bases técnicas. Imagen (izquierda) y la imagen (derecha) no cumple en lo que se refiere a la forma y dimensiones de las demás Solerillas puestas con anterioridad.

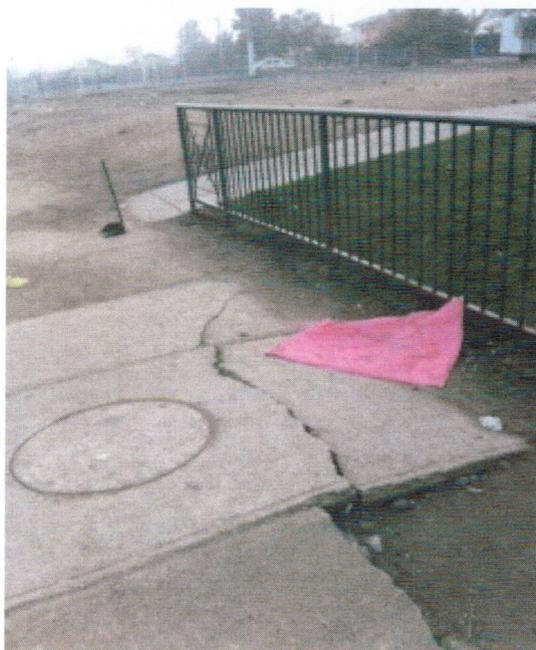
En visita a terreno se pudo verificar que la concesionaria mencionada en el párrafo anterior solo entrega pala y escobillón para realizar el aseo, herramientas mínimas para que sus trabajadores puedan realizar sus labores diarias. Sin embargo y de acuerdo a lo señalado en el plan de trabajo, punto 1. Programa de aseo y recolección de excedentes, 1.1 aseo y recolección de basuras, presentado tanto por la empresa Sep-Tec y la empresa C.C.& H E.I.R.L, indican como materiales para esta función "Lutocar 240 Lts", 60 Unidades cada empresa, de los cuales solo se pudo observar en terreno 5 utilizados por algunos trabajadores de la empresa Sep-Tec. Se adjunta imagen saco de basura, utensilio con el cual retiran la basura en la Plaza Villa Don Gonzalo, Sector Norte.
