FECHA, 28 DE AGOSTO DEL 2014.-

DE : AUDITORES

En cumplimiento del plan anual de fiscalización año 2014, aprobado por la Unidad de Control de la Ilustre Municipalidad de Talca, los infrascritos se permiten informar a Ud., el resultado de la revisión efectuada a la concesión del Servicio de Áreas Verdes de la Comuna de Talca

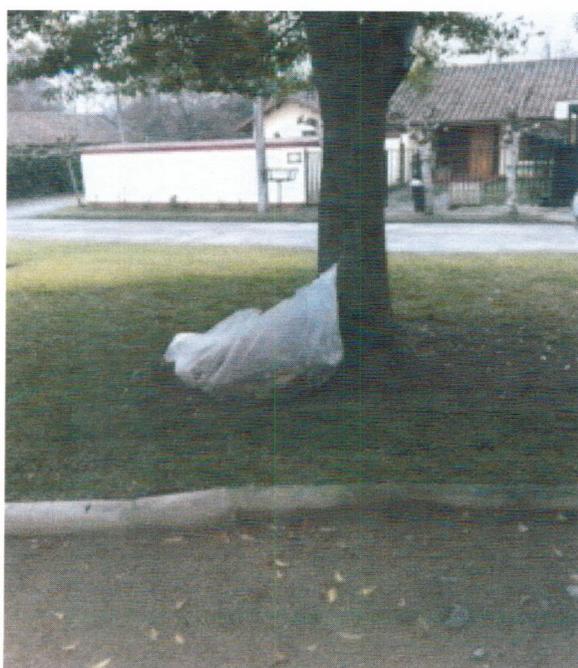
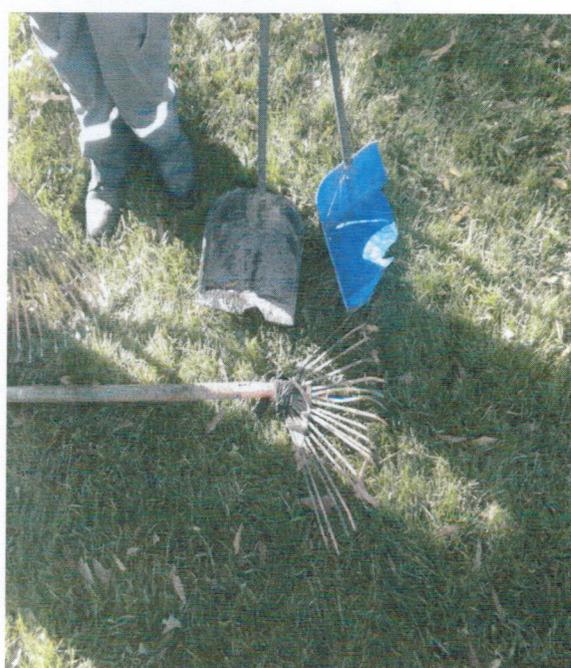
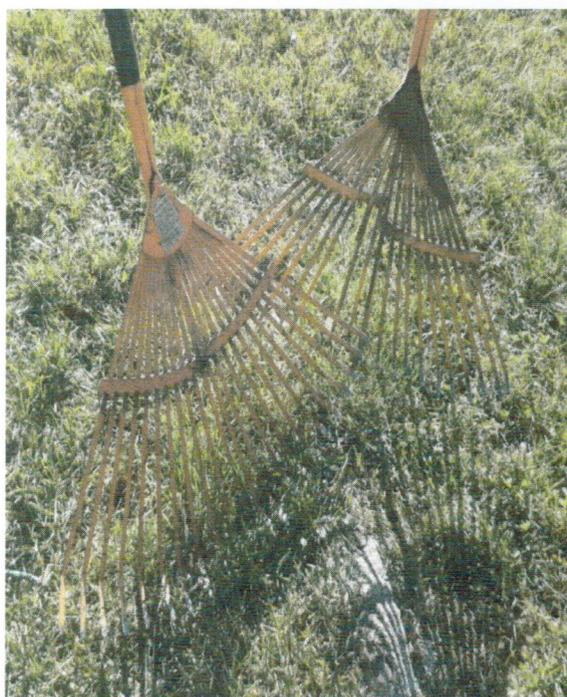
En visita a terreno se pudo verificar que la empresa mencionada, entrega a sus trabajadores las herramientas mínimas para que estos desarrollen sus funciones. Se adjuntan imágenes con bolsa para la recolección de esta en Plaza Parque Universitario y herramientas que utilizan sus trabajadores.

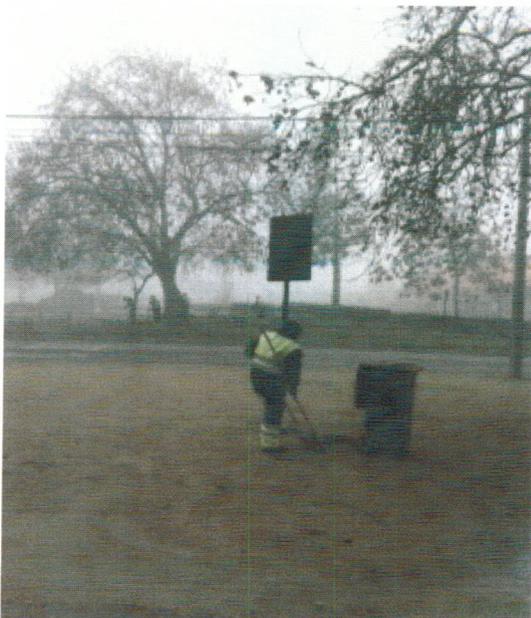
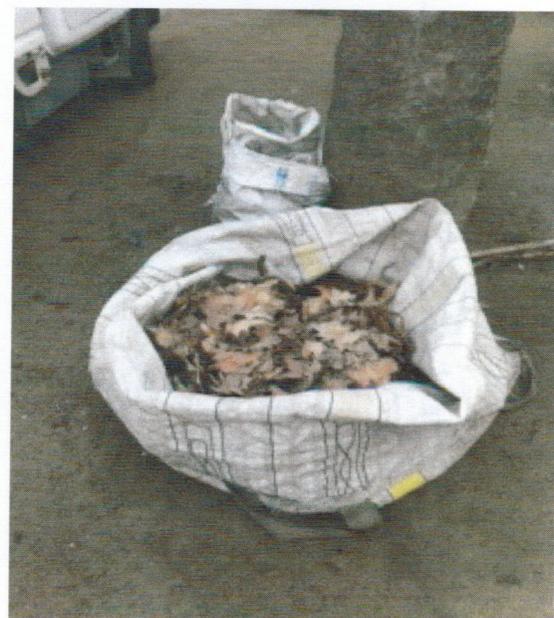
En visita a terreno se pudo verificar que la empresa entrega a sus jornales para el trabajo diario las herramientas necesarias para que realicen sus funciones diarias. Se adjuntan imágenes.

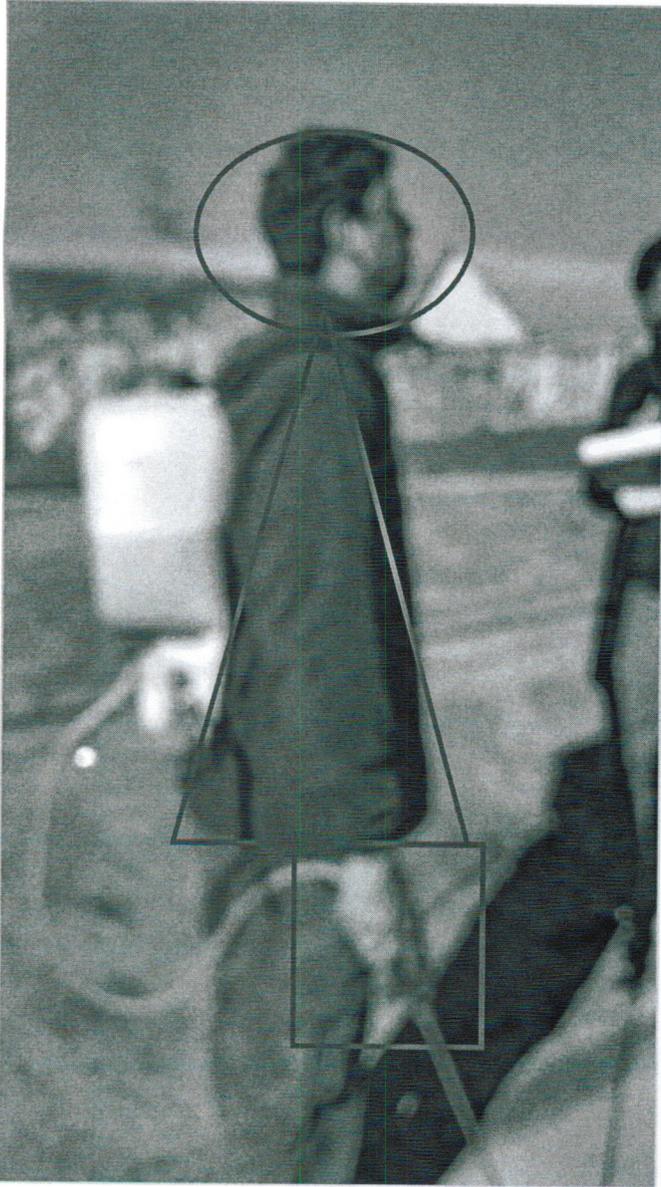
Inspeccion realizada a trabajador perteneciente a la empresa sep-tec

Trabajador no cuenta elementos de protección personal (protector facial, mascarilla, antiparras, cofia para el cabello)

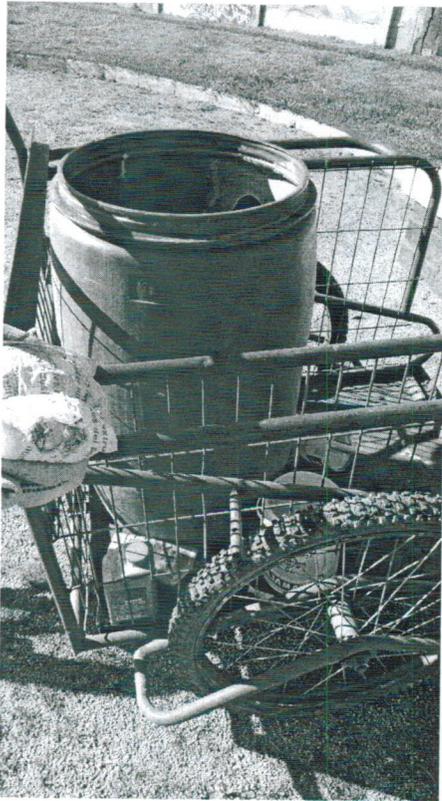
Carro de traslado del trabajador y equipo de aplicación del producto.

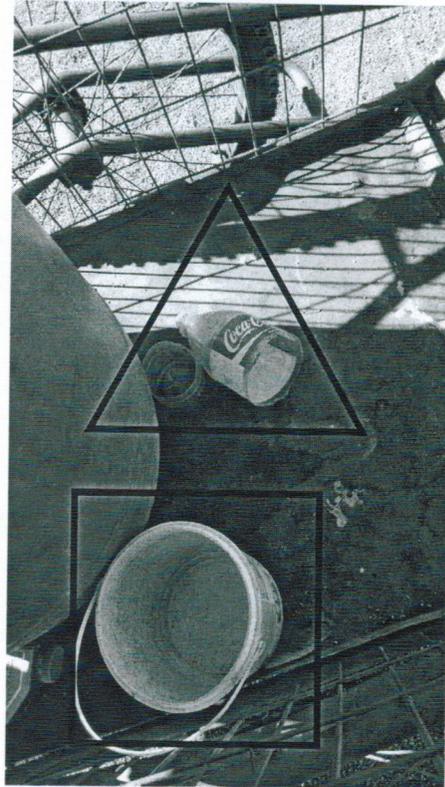
Material de llenado del estanque de Aplicación del producto
